Bericht über den Brandschutz und Rettungsdienst der Stadt Mekelle / Äthiopien

Michael Heiland, Berufsfeuerwehr Witten
unterstützt von

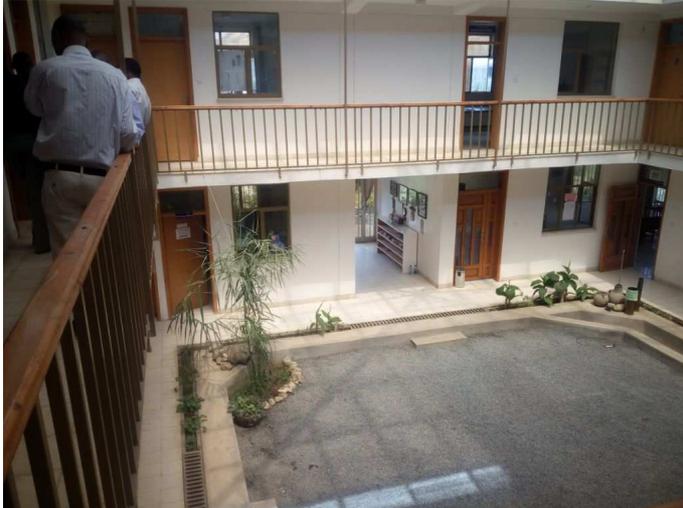
Eingang ins Gebäude

Viele Häuser sind mit einem sehr großen Atrium ausgestattet, das sich in der Regel vom Erdgeschoss bis ins Dachgeschoss erstreckt. Um das Atrium sind Laubengänge angeordnet, an denen die Wohnungen direkt angrenzen oder von denen Flure in die verschiedenen Gebäudeflügel abgehen. In der Regel verfügen fast alle Gebäude nur über einen einzigen Treppenraum, der alle Etagen durchgehend verbindet. Rauch- bzw. Brandabschnitte sind gänzlich unbekannt. Problematisch ist zudem, dass die Atrien in vielen Gebäuden durch ein Glasdach abgeschlossen sind, so dass Brandrauch und Wärme nicht nach außen abgeführt

werden können. Sie stauen sich unterhalb der Kuppel und die Rauchgrenze senkt sich unweigerlich Richtung Erdgeschoss.

Der giftige und undurchsichtige Rauch füllt ungehindert das Atrium, die Flure (Fluchtwege) sowie den Treppenraum und macht ein sicheres Entkommen unmöglich.

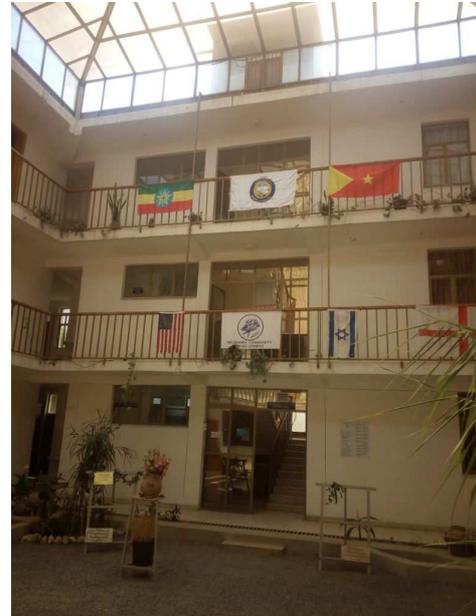
Gegenüber: Aufgang zu allen Ebenen

Leider sind auch alle Treppenräume durchgehend offen und besitzen keine Brand- oder Rauchschutzabtrennung gegenüber den Fluren.

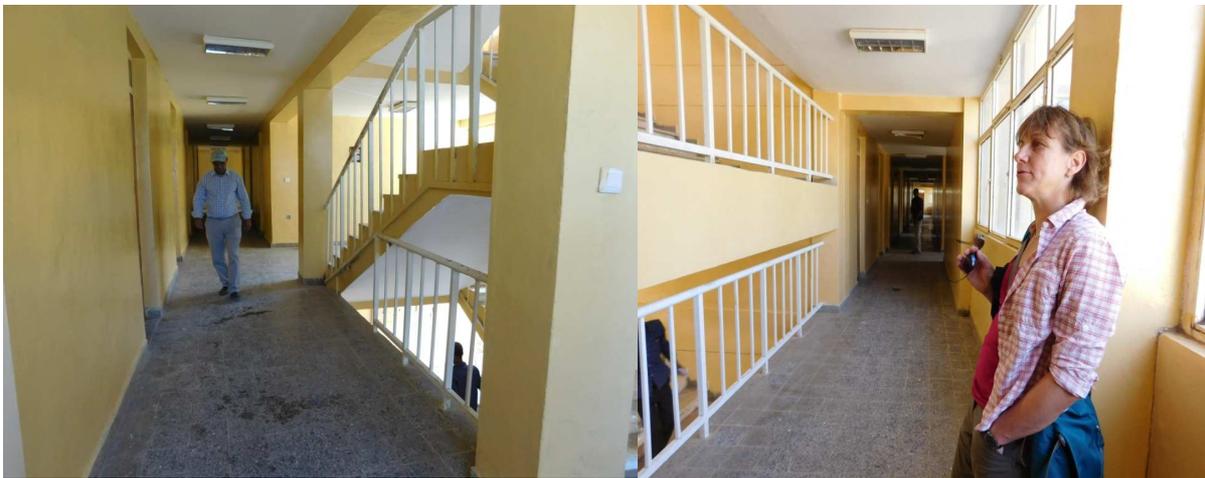
Auf diesem Flur leben 160 Studierende. Das Gebäude hat 4 Etagen. Ein Brand in einem der Erdgeschosszimmer hätte verheerende Auswirkungen, da auch der zweite bauliche Rettungsweg am anderen Ende des Flures auf Grund der fehlenden Abschottung, unpassierbar wäre.

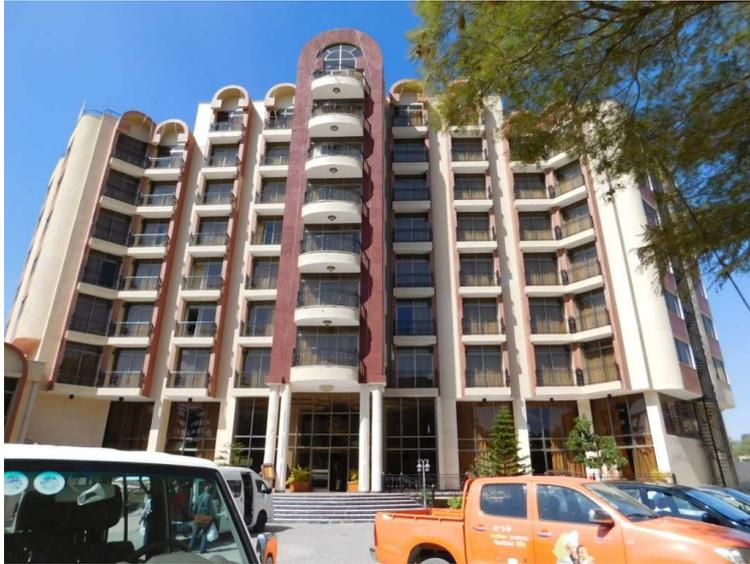
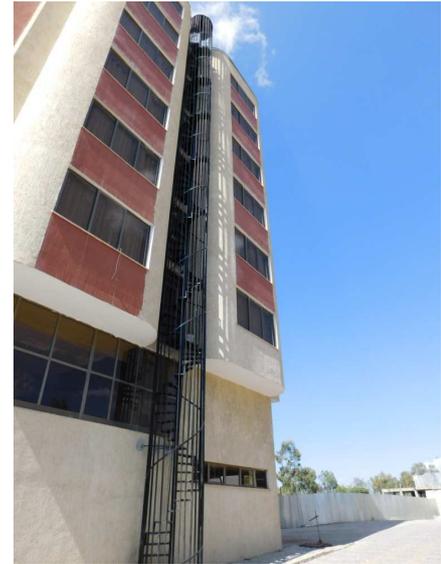
Bei vielen Gebäuden führt der zweite bauliche Rettungsweg über eine außen liegende, offene Wendeltreppe von ca. 1,2 m Durchmesser. Sowohl bei langgestreckten, als auch sternförmig strukturierten Gebäuden gab es in den besichtigten Häusern nur **eine** solche Nottreppe.

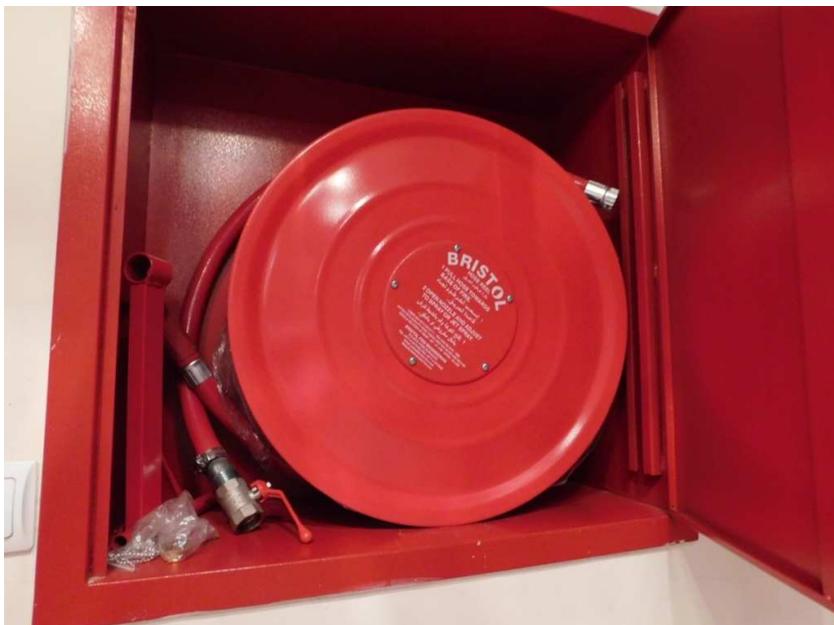
Um einen Entstehungsbrand überhaupt in einem so großen Gebäude lokalisieren und eventuell frühzeitig bekämpfen zu können, bedarf es einer Brandmeldeanlage, die durch Rauchmelder informiert wird. In den jetzt im Rohbau befindlichen Gebäuden ist es fraglich, ob eine Brandmeldeanlage eingeplant ist. Zumindest sind das kürzlich errichtete Rathaus und das „Planet Hotel“ damit ausgestattet. Das obige Hotel hatte weder eine Brandmeldeanlage, noch waren die Schlauchhaspel der Wandhydranten angeschlossen. Allerdings war das technisch auch nicht möglich, da keine Steigleitung vorhanden war.

Gebäude mittlerer und großer Höhe müssen mit feuerwehrtechnischen Einrichtungen ausgestattet sein, die sowohl eine sichere Entfluchtung, als auch eine Brandbekämpfung gewährleisten. Beides war nicht vorhanden.

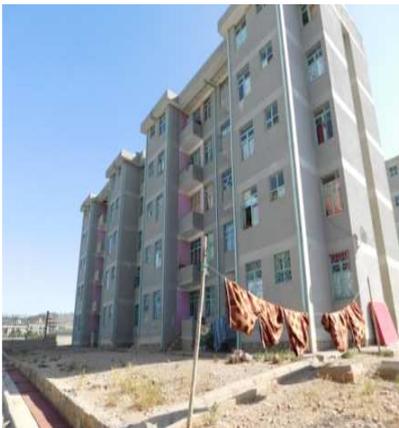
Abbildung 1: Vorderhaus zur Straße

Im Bereich der für die Feuerwehr wichtigen Zufahrten, Aufstellflächen und Anleiterstellen gibt es erhebliche Mängel. Die Gebäude mittlerer Höhe, bei der das Aufstellen einer Drehleiter unumgänglich ist, verfügen in der Regel nicht über entsprechende befahrbare Flächen im rückwärtigen Bereich. Fast alle Gebäude sind durch einen Flur in eine vordere und hintere Gebäudehälfte geteilt, wobei nur eine Gebäudeseite zur Straße zeigt. Die hinteren Wohnungen liegen fast immer zu einem unbefestigten Grundstücksteil (Abb. 2)

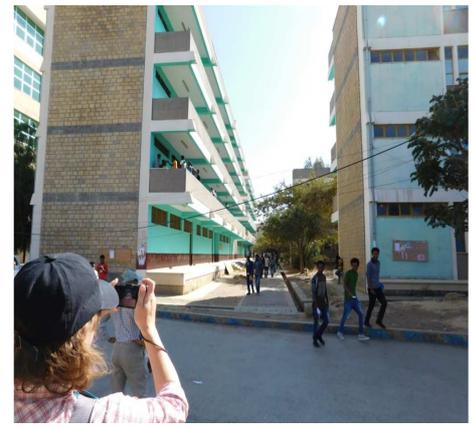
Abbildung 3: Zufahrt durch Stromkabel u. Bordstein versperrt

Die notwendigen Aufstellflächen für ein Hubrettungsgerät sind nicht vorhanden, was damit zu tun hat, dass es auch keine Hubrettungsfahrzeuge gibt.

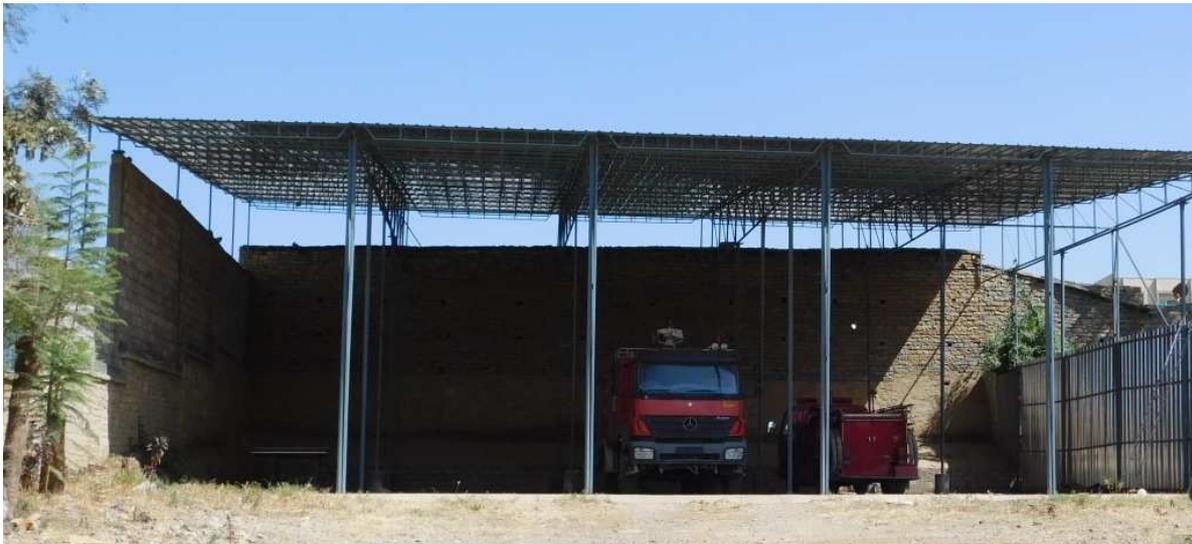
Das zweite Feuerwehrfahrzeug auf dem Bild rechts ist defekt und dient eher einem Museum als zur Brandbekämpfung.

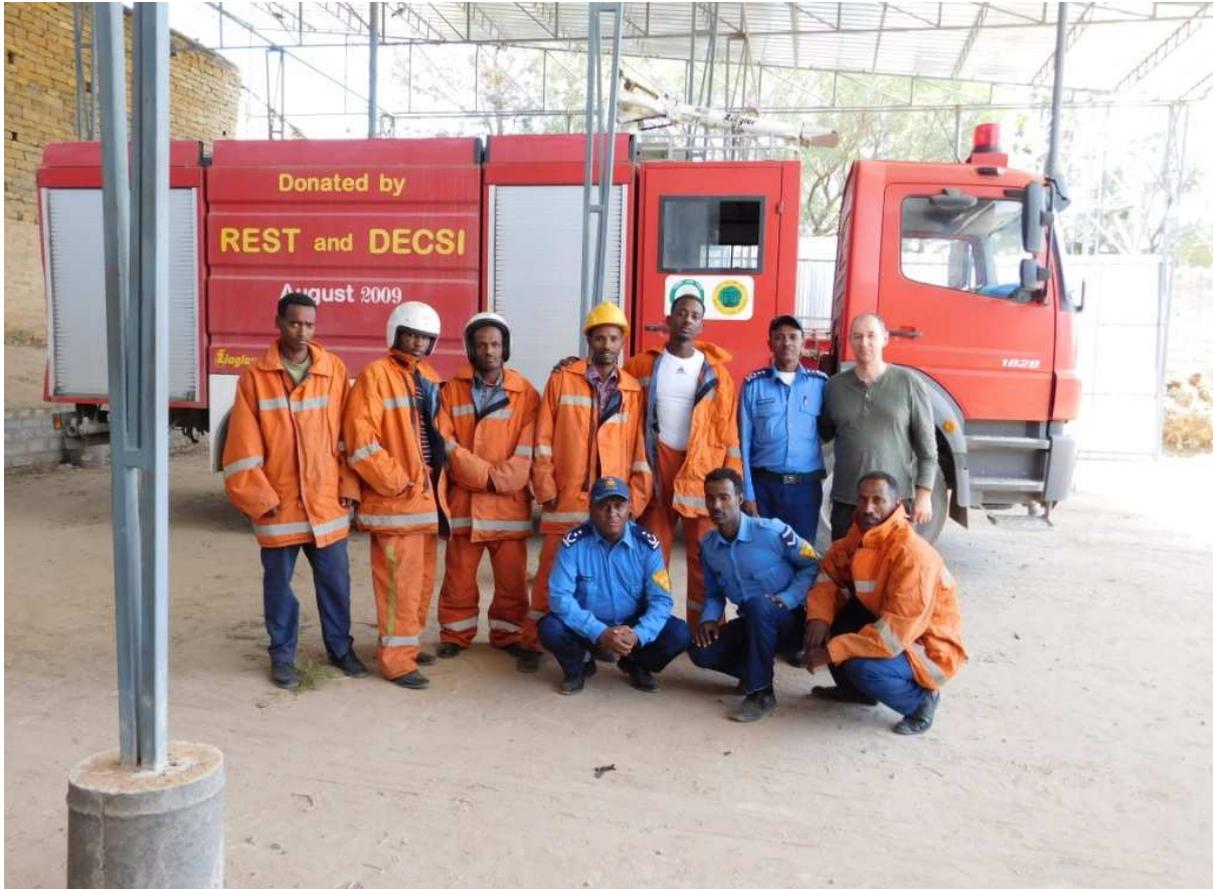
Auf dem folgenden Bild kann man die komplette „persönliche“ Schutzausrüstung der Kollegen betrachten. Es gibt nur diese sechs Sätze Einsatzkleidung, die den Kräften größtenteils nicht richtig passt. Die Schutzfunktion ist nicht für einen Innenangriff ausgelegt. Sie besitzt allerdings einen guten Schutz gegen die Sonne, mehr nicht.

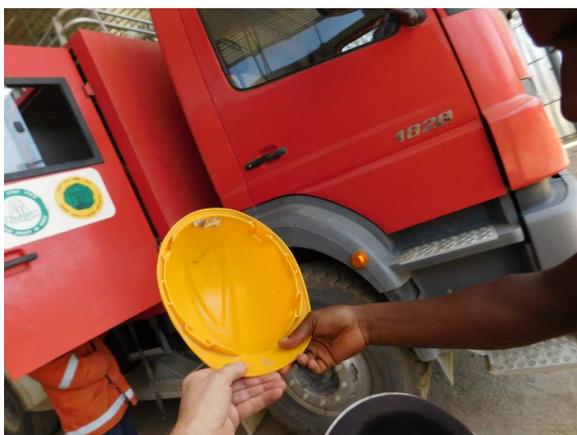
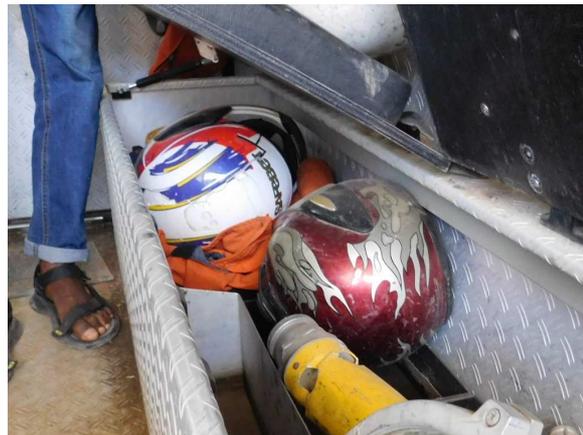
Auch die Schutzhelme suchen ihresgleichen. Es sind Bauhelme ohne Innenteil oder Motorradhelme. (Jet- bzw. Integralhelme)

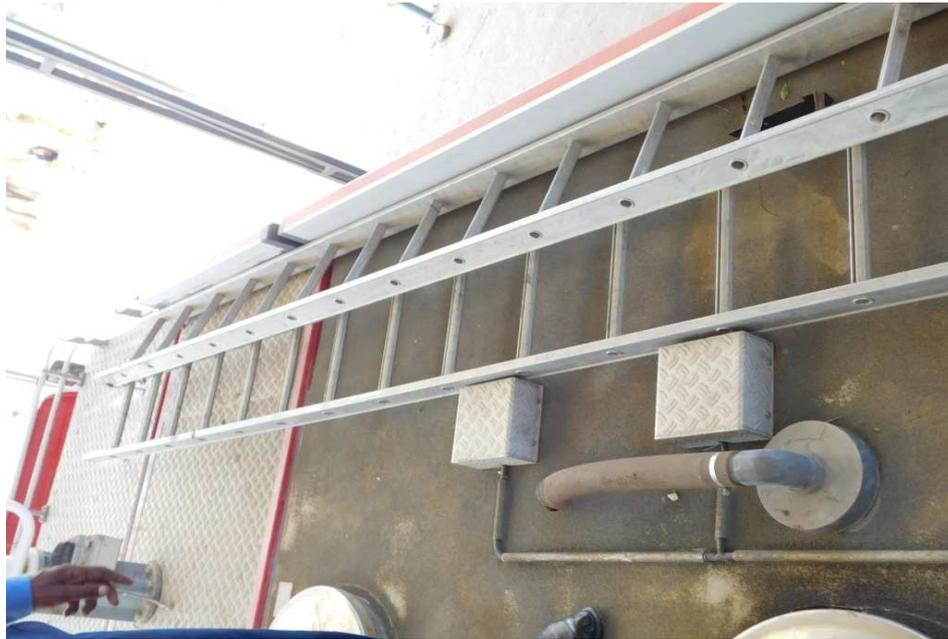
Die einzige in Mekelle verfügbare Leiter ist zweiteilig und erreicht eine Höhe von ca. sechs Metern. Es gibt kein Hubrettungsfahrzeug oder -anhänger, außer in der Hauptstadt Addis Abeba. Sprungretter oder Ähnliches sind auch nicht vorhanden. Sowohl Brände in der Höhe als auch die Rettung von Menschen aus Gebäuden sind nicht leistbar und müssen tatenlos dem Schicksal überlassen werden. Ein Innenangriff käme einem Selbstmord gleich und steht unter diesen Bedingungen außer Frage.
