Bericht über den Brandschutz und Rettungsdienst der Stadt Mekelle / Äthiopien

Michael Heiland, Berufsfeuerwehr Witten
unterstützt von

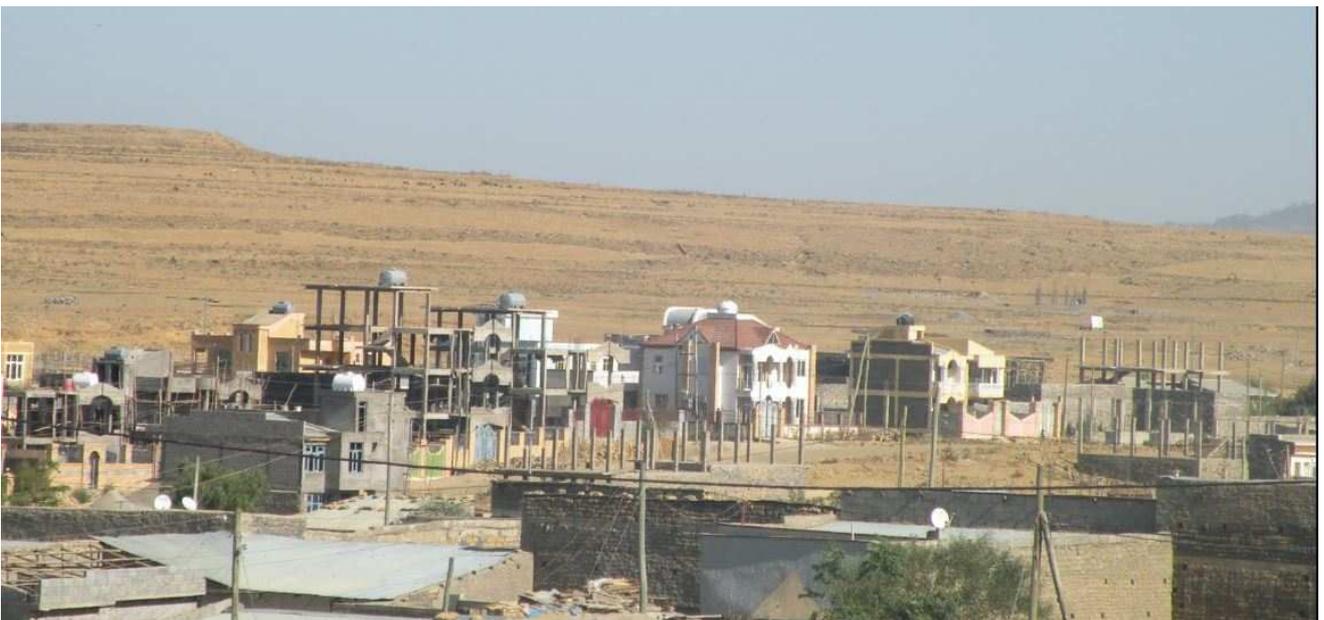
erzeugt. Gekocht wird entweder elektrisch oder mit Gas aus Flaschen. Traditionell wird mit Holzkohle gekocht, was auch noch in ärmeren und älteren Stadtteilen weit verbreitet ist. Die Wasserversorgung ist sehr unregelmäßig und der Druck in den Leitungen sehr gering. Die ganze Stadt verfügt momentan über 19 Unterflurhydranten deutscher Produktion, aus denen die Feuerwehr Löschwasser entnehmen kann. Somit ist die Löschwasserversorgung für die gesamte Stadt als mehr oder weniger nicht vorhanden zu betrachten.

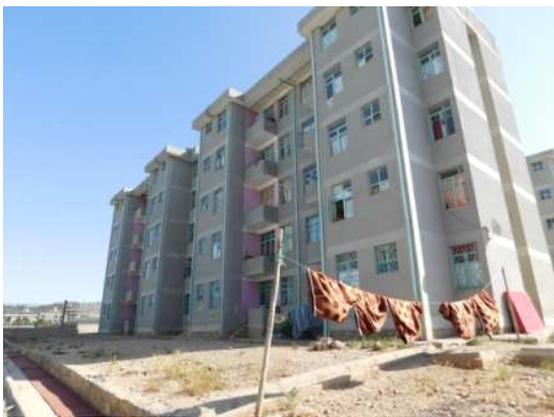
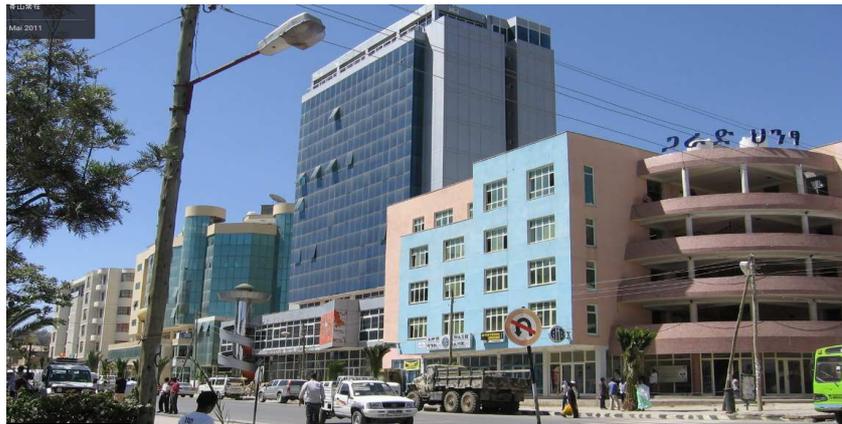
Ca. 5% des Bestandes sind Gebäude mittlerer Höhe, also zwischen 7 m und 22 m. Meistens sind es die Wohn- und Geschäftshäuser in der ersten Reihe an großen Straßen oder mehrgeschossige Siedlungseinheiten in den Vororten.

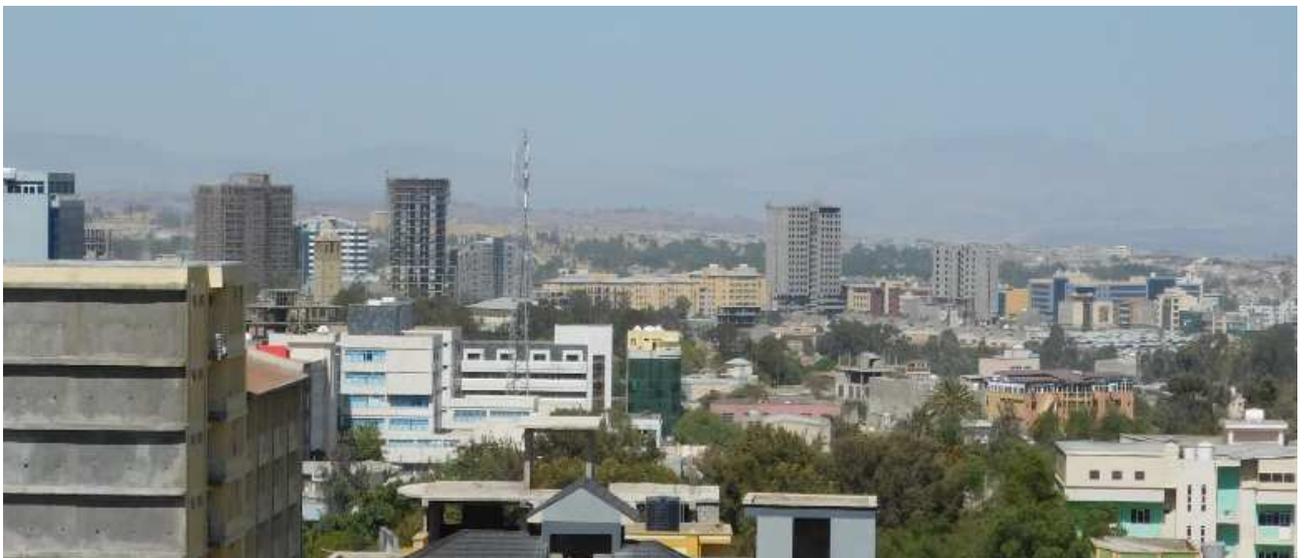
Ca. 10-15 Gebäude liegen deutlich oberhalb von 22m und sind deshalb als Hochhäuser einzustufen.

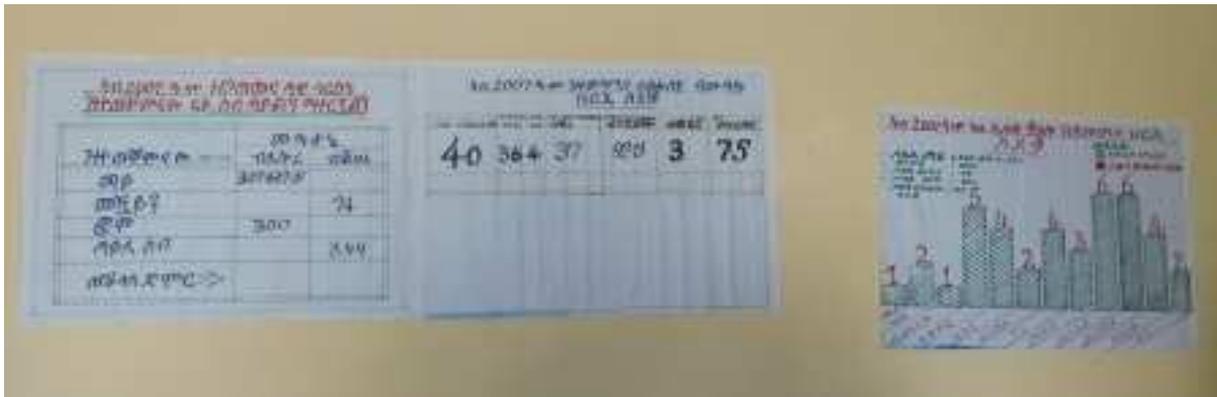
Interessant ist ebenfalls, dass sie auch ein Schutzziel von 10 Min. kennen und dies in 92,5% der Fälle erreicht haben. Die 40 Einsätze teilen sich in 36 kleinere und 4 größere Brände auf. Allerdings konnten sie uns nicht erklären, an welchen Kriterien sie dies festmachen. Die linke Statistik zeigt den Wasserverbrauch und die Rechte die Anzahl der Brände nach Monaten aufgeteilt.

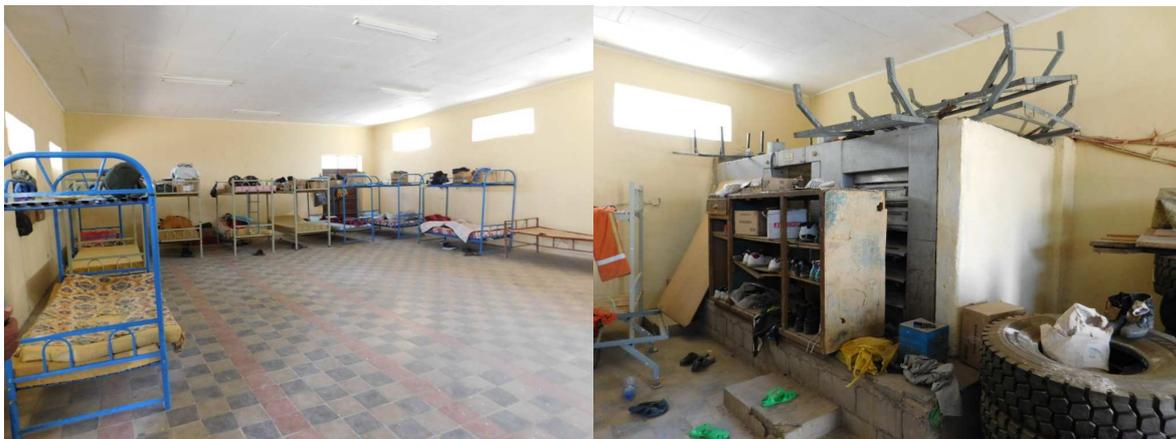
Das Wachgebäude, welches vorher eine Bäckerei war, teilt sich in einen großen Schlafsaal mit gleichzeitigem Reifenlager und einem Büro für die beiden Führungskräfte.

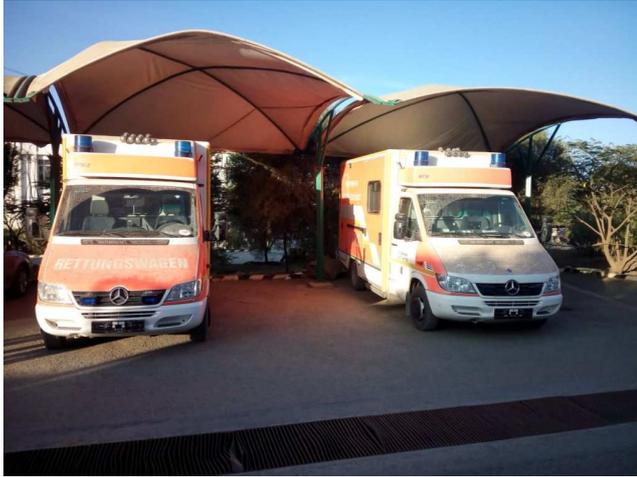
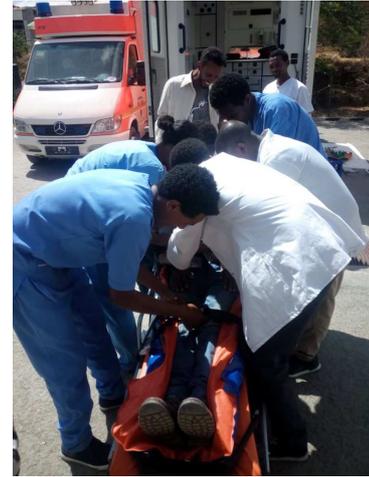
Die Ausstattung der Fahrzeuge muss noch etwas erweitert werden, aber für die vorerst wenigen Einsatzszenarien ist das Material ausreichend. Schwierig wird es bei den nächsten fälligen Inspektionen oder Reparaturen, da es sich ebenfalls um Mercedes Fahrzeuge handelt.
